# 日野川河川事務所管内における 過去水害事例ライブラリ

中国地方整備局 日野川河川事務所  
令和6年10月

# ライブラリ 目次

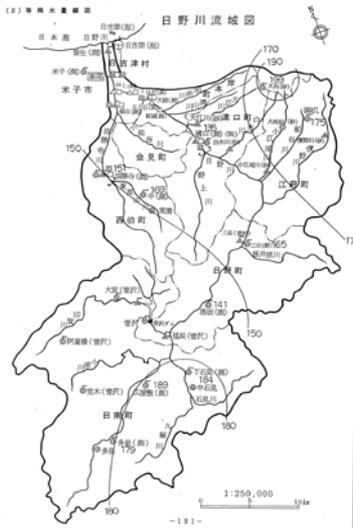
## ■ 等雨量線図

- 台風第10号は、10月11日にマリアナ諸島の西海上で発生し、17日16時半頃鹿児島県枕崎市付近に上陸した。台風はその後、中国地方を経て日本海を北東に進み、18日09時津軽半島沖で温帯低気圧に変わった。
- 降り始めからの総雨量は、米子で168mm、大山で200mmを記録した。

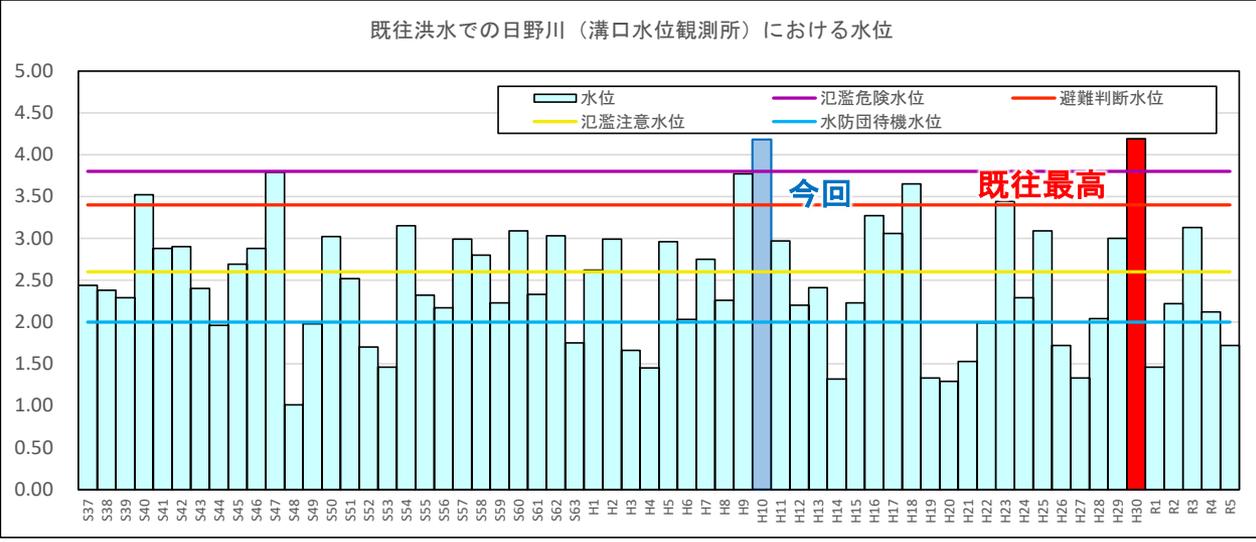
## ■ 既往の年最高水位との比較

■ 日野川水系日野川溝口水位観測所において、氾濫危険水位(3.8m)を超過し、最高水位4.18mを記録。(観測史上2位)

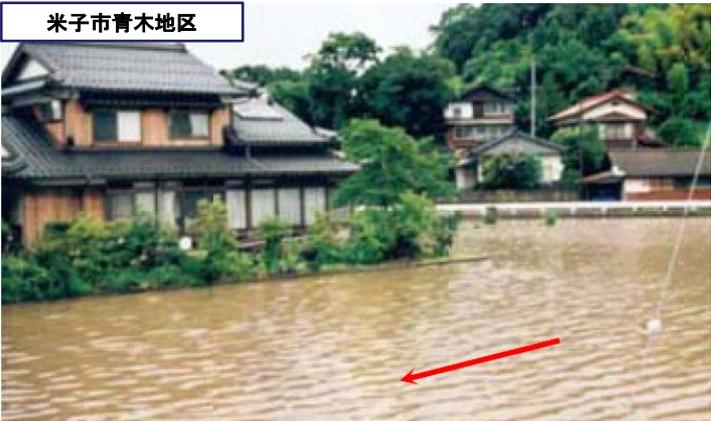
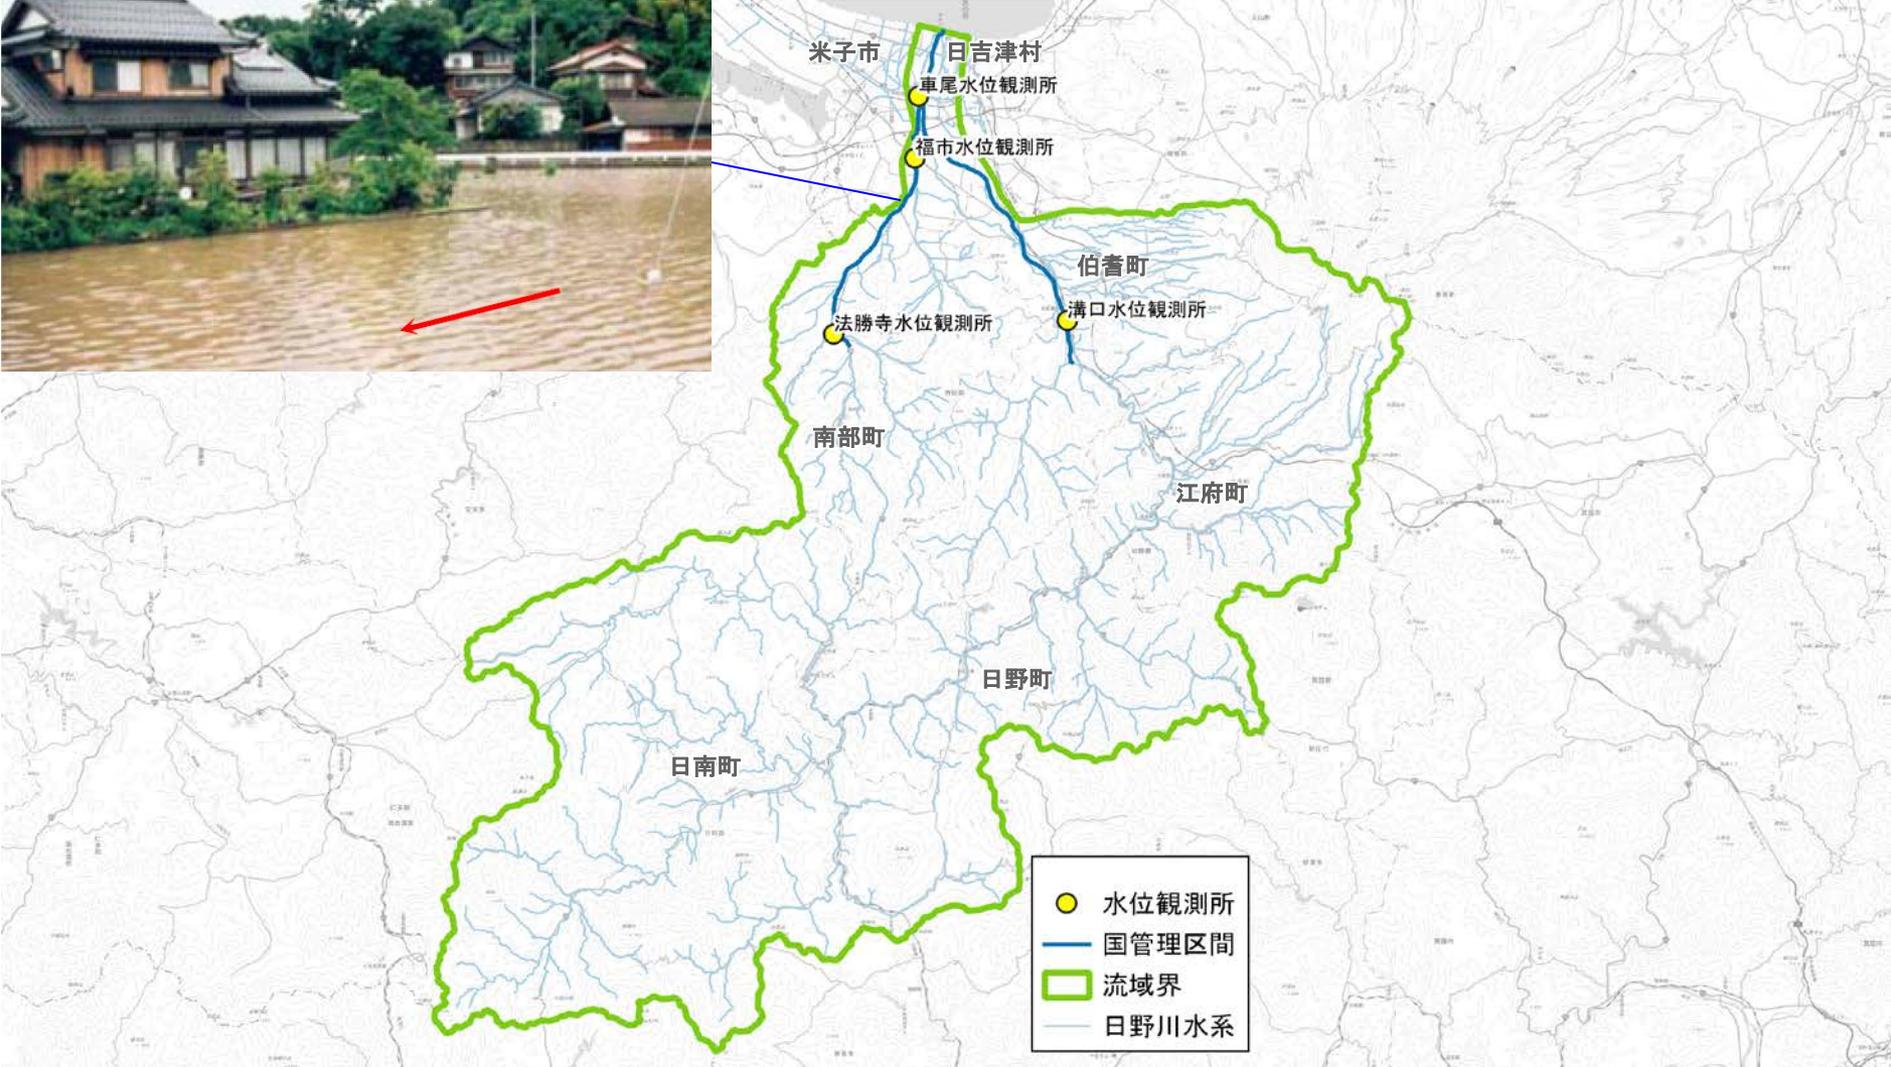
米子市青木地区

■ 日野川流域において、床下浸水 6 戸、浸水面積 13haの被害が発生。

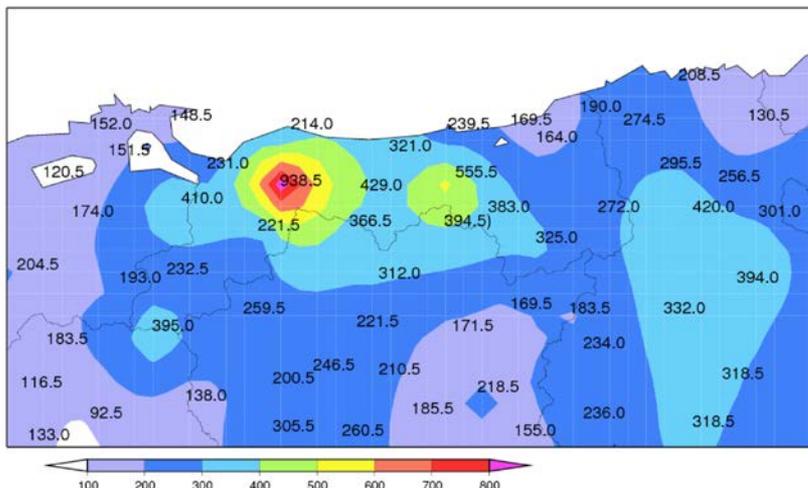
## ■ 等雨量線図

- 平成23年8月25日に発生した台風第12号は、9月3日に高知県東部に上陸、ゆっくり北上を続け3日18時ごろに岡山県南部に再上陸、中国地方を北上して山陰沖に抜けた。
- 降り始めの1日1時から4日24時までの総雨量は、大山町大山で938.5ミリ、鳥取市鹿野で555.5ミリを観測するなど県内各地で記録的な大雨となった。

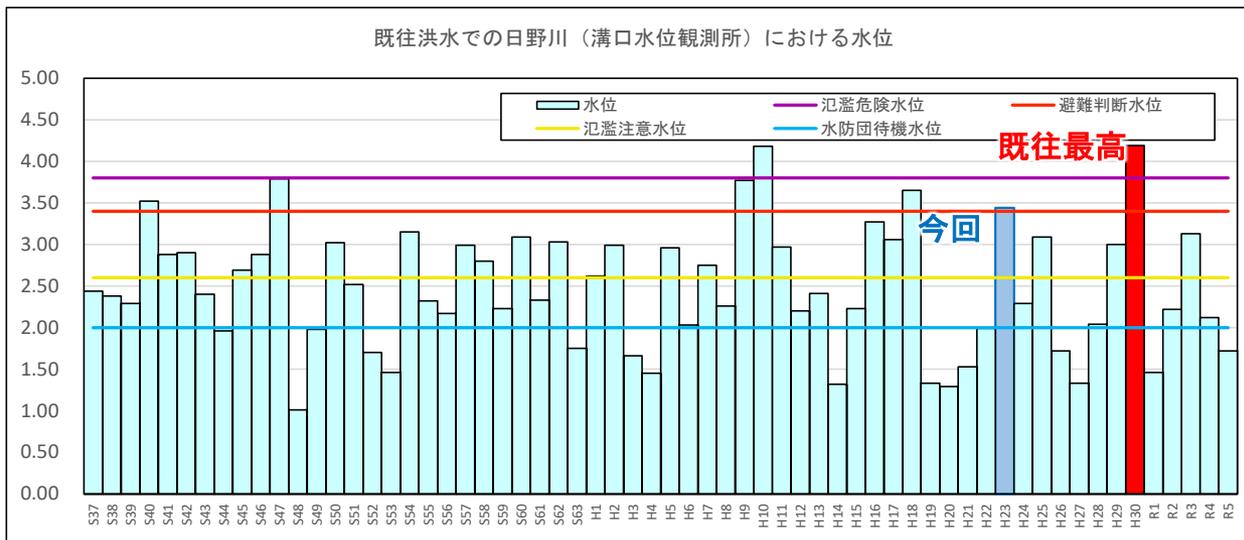
## ■ 既往の年最高水位との比較

■ 日野川水系日野川溝口水位観測所において、避難判断水位(3.4m)を超過し、最高水位3.5mを記録。(観測史上7位)

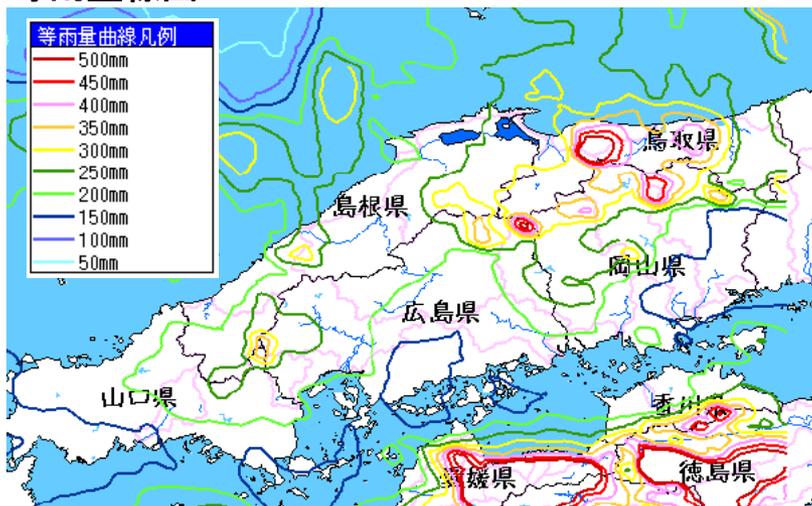
## ■ 等雨量線図

- 西日本から東日本に伸びる前線と非常に強い台風第24号の接近に伴い、9月29日(土)から30日(日)にかけて激しい雨となり、中国地方の多いところでは、降り始めからの総雨量が500mmを超えた(レーダ雨量)。

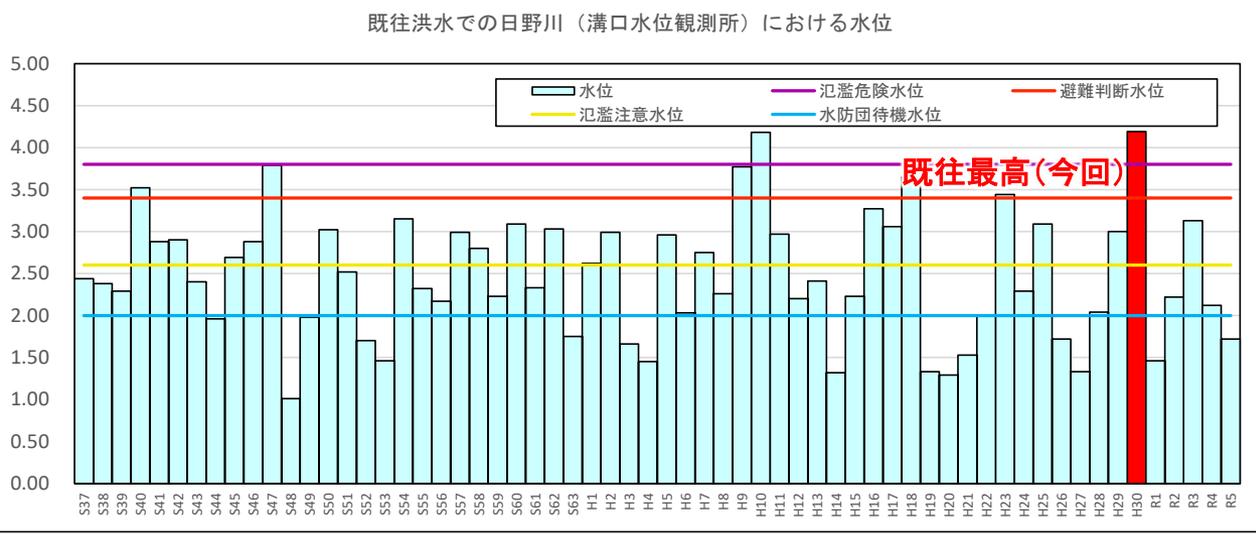
## ■ 既往の年最高水位との比較

■ 日野川水系日野川溝口水位観測所において、氾濫危険水位(3.8m)を超過し、最高水位4.19mを記録。(観測史上1位)

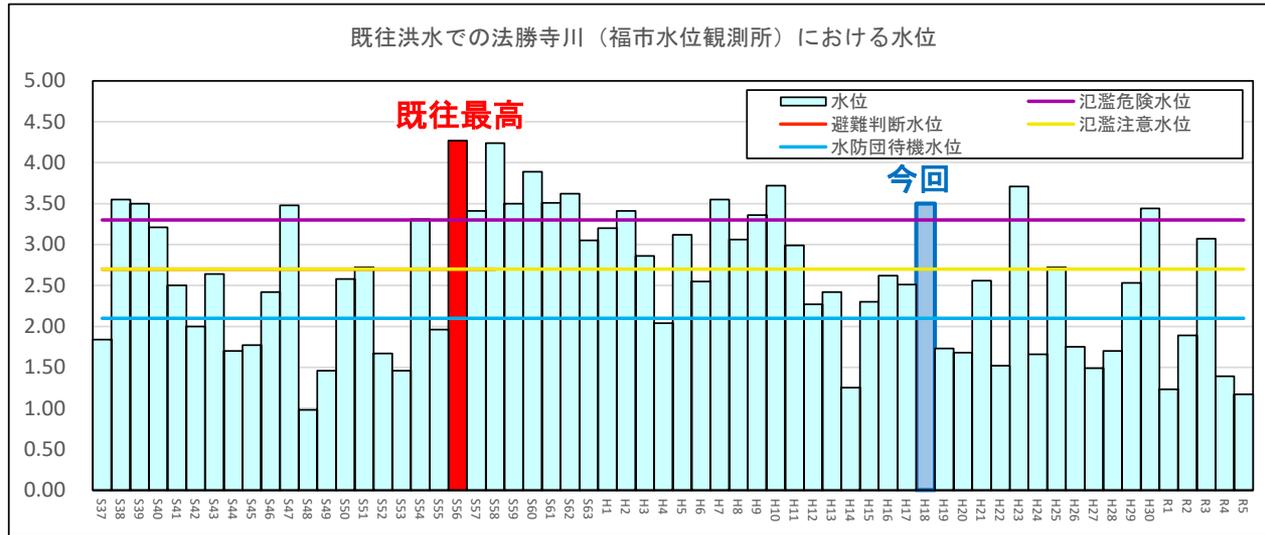
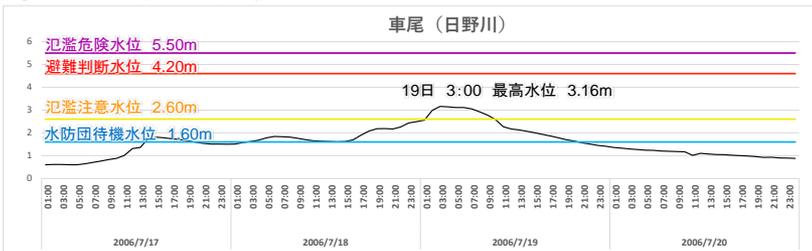
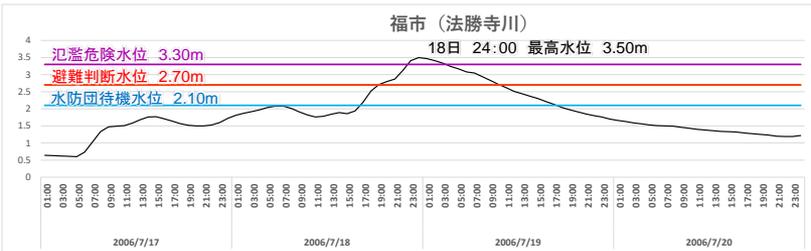
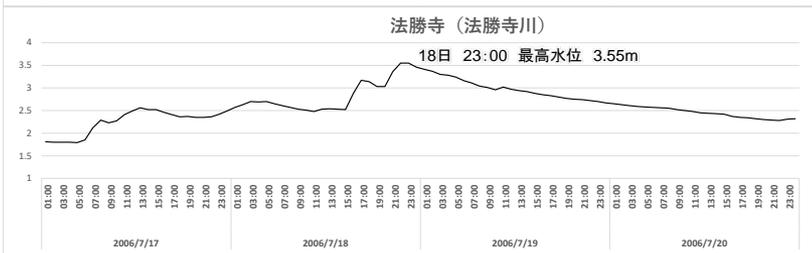
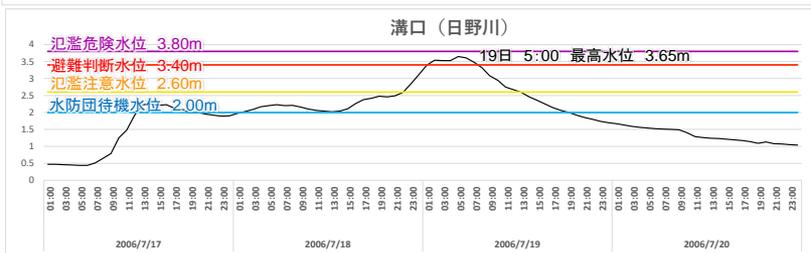
## ■ 既往の年最高水位との比較

■ 日野川水系法勝寺川福市水位観測所において、氾濫危険水位(3.3m)を超過し、最高水位3.5mを記録。(観測史上10位)

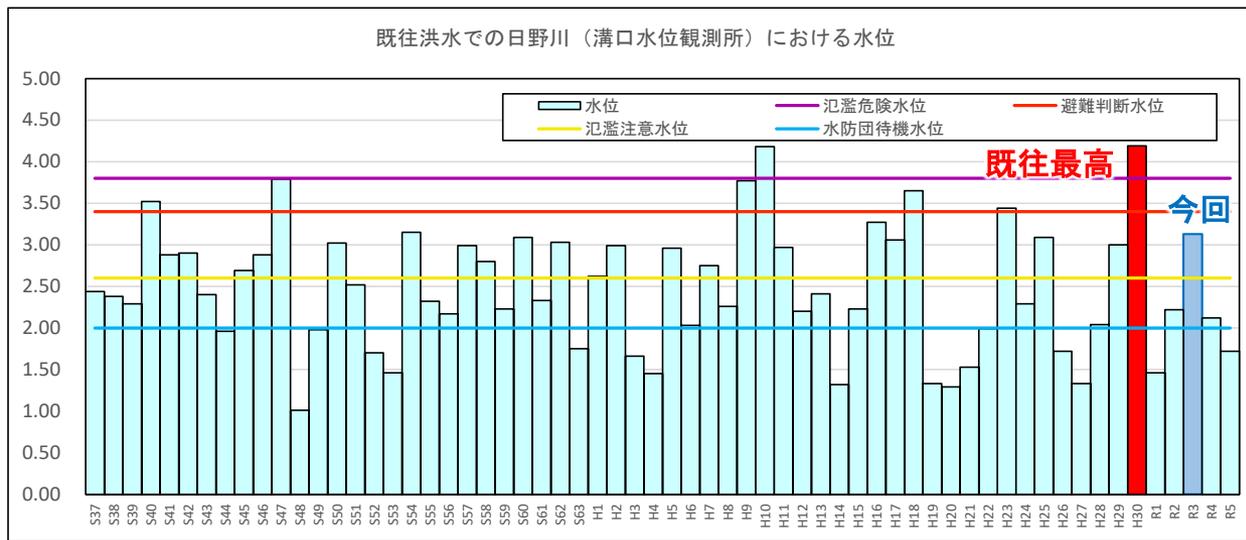
## ■ 既往の年最高水位との比較

■ 日野川水系日野川溝口水位観測所において、氾濫注意水位(2.6m)を超過し、最高水位3.13mを記録。(観測史上10位)
